江西西园实业有限公司
铅山县洲上钼银矿流水坞尾矿库整改工程
安全设施验收评价报告

南昌安达安全技术咨询有限公司

二〇二二年一月

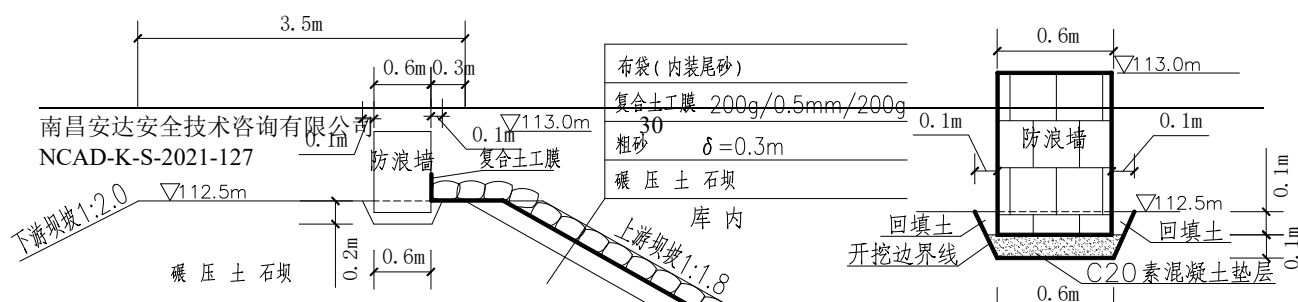
根据调洪演算结果，尾矿库在 100 年一遇洪水条件下，库内最高洪水位为 112.14m，低于基础坝此时坝顶 0.36m。应业主要求，设计同意在坝顶标高 112.5m 以上不再采用碾压土石填筑至最终设计标高 113.0m，而是在标高 112.5m 的坝顶上游侧设置防浪墙，墙体采用砌砖的型式，墙顶标高 113.0m，墙高 0.6m，墙体厚 0.6m。防浪墙设置范围为：右至溢洪道侧墙、左至左侧山体。

防浪墙具体布置为：在标高 112.5m 坝顶离内坡边线 0.3m 处开挖至标高 112.30m，整平后铺设一层 0.1m 厚的 C20 素混凝土垫层，然后施工防浪墙，待防浪墙标高高于 112.5m 时，墙两侧回填土至标高 112.5m，防浪墙两侧和顶部采用 C20 素混凝土抹面，抹面厚度 2cm。为减小坝体不均匀沉降对防浪墙的不利影响，设计要求每隔 10m 设沉降缝，缝宽 1cm，采用 M10 水泥砂浆充填。当尾砂堆至标高 110.0m 前应将上游坝坡的复合土工膜延伸至防浪墙处，并采用铆钉或者螺栓将复合土工膜固定在防浪墙上，复合土工膜固定顶标高不低于 112.7m，膜上布袋应同时铺设至标高 112.7m。防浪墙布置详见下图。
