平阳县交通投资集团矿业有限公司
平阳县万全镇赖岙村建筑用石料（凝灰岩）矿
露天开采工程
安全现状评价报告

南昌安达安全技术咨询有限公司

露天开采工程

安全现状评价报告

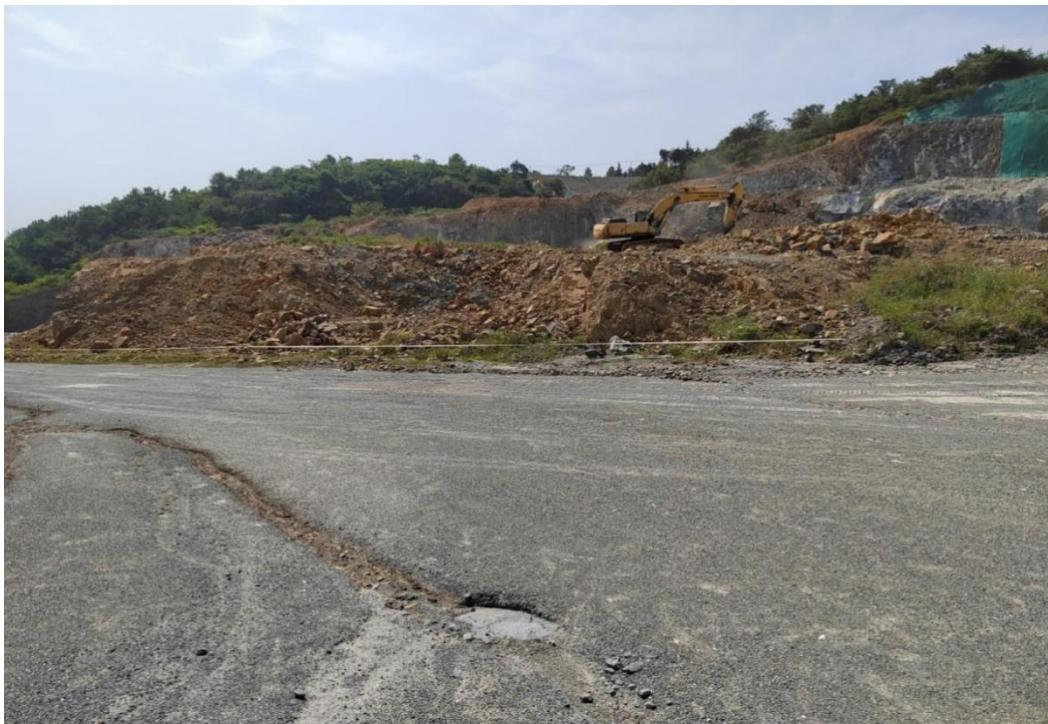
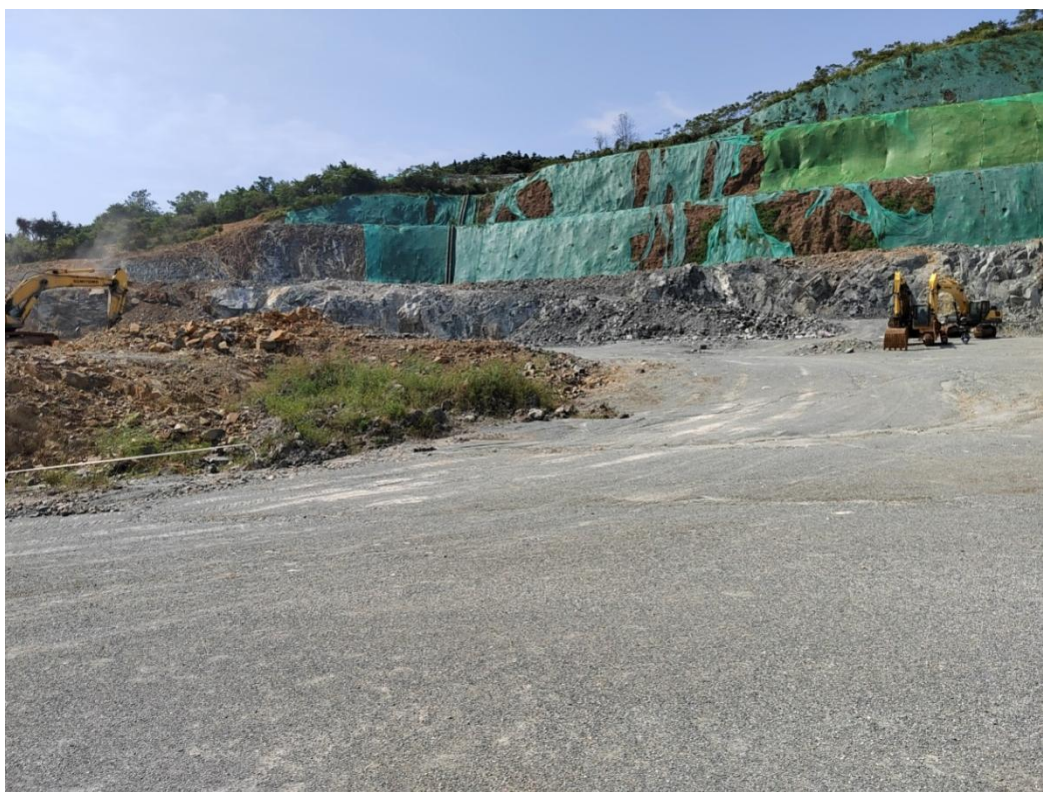
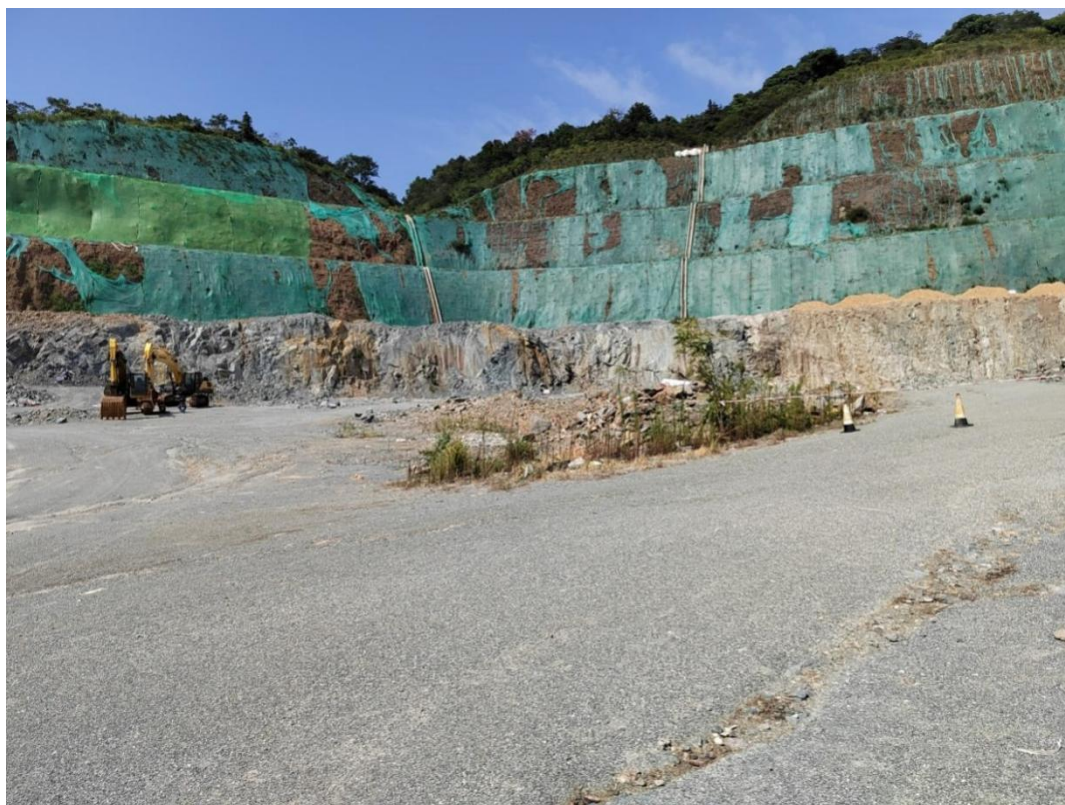
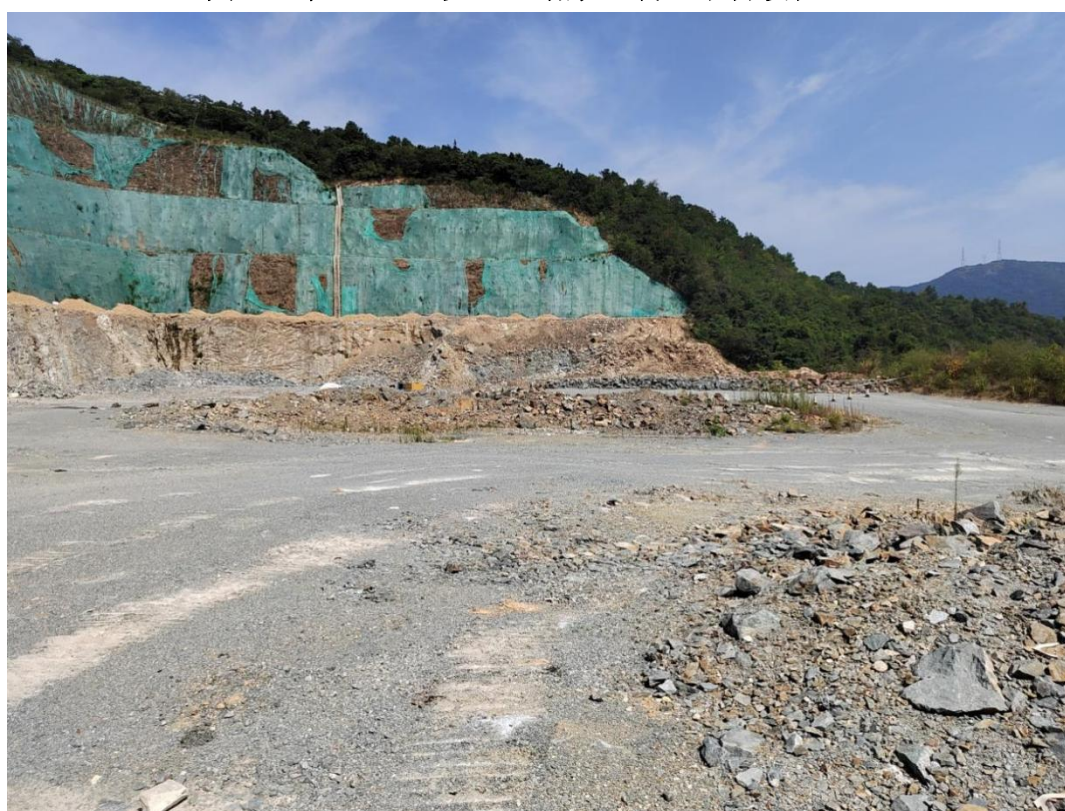
矿山目前采场总体由自东向西方向推进。矿区+55m以上已开采结束，按设计形成了+55~+122m边坡，目前大部分已开采至+40m标高。+55m以上表土已经基本剥离，自上而下形成了+115m、+100m、+85m、+70m、+55m平台，目前装运平台设在+40m，+40m装运平台长约270m，宽约100m。目前主要开采+55m~+40m标高的矿体，工作台阶坡面角约 75° 。

图 2-2 矿山+55m 以上已结束，装运平台设在+40m

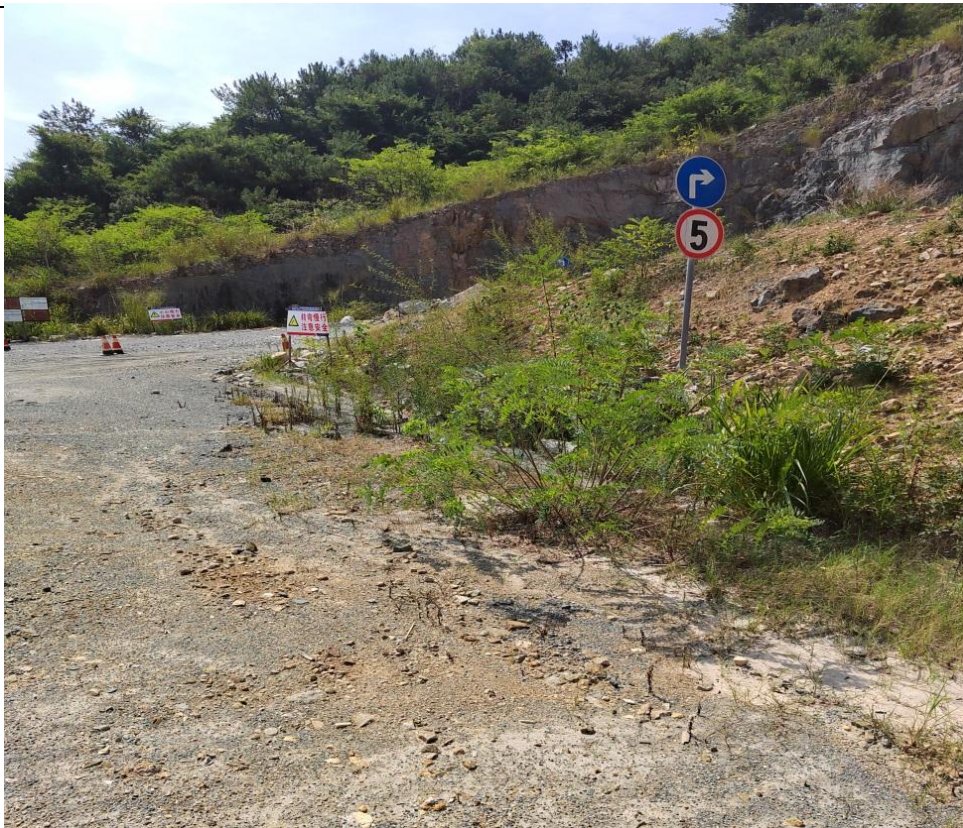
从破碎站（+22m）到矿山装运平台（+40m）的露天矿山Ⅲ级主干运输公路，全长约 300m，平均纵坡 6%，路面净宽 8.0m，泥结碎石路面，外侧设 1.5×1.0m 挡车堆，内侧 0.6×0.5m 排水沟，最小转弯半径 15m，在主要转弯处设限速警示标志，局部欠缺。

图 2-6 矿区内部运输道路

存在问题：道路安全警示标志局部欠缺。
