铅山县南阳矿业有限公司
尾矿库销号前
安全现状评价报告

南昌安达安全技术咨询有限公司

二〇二三年十二月七日

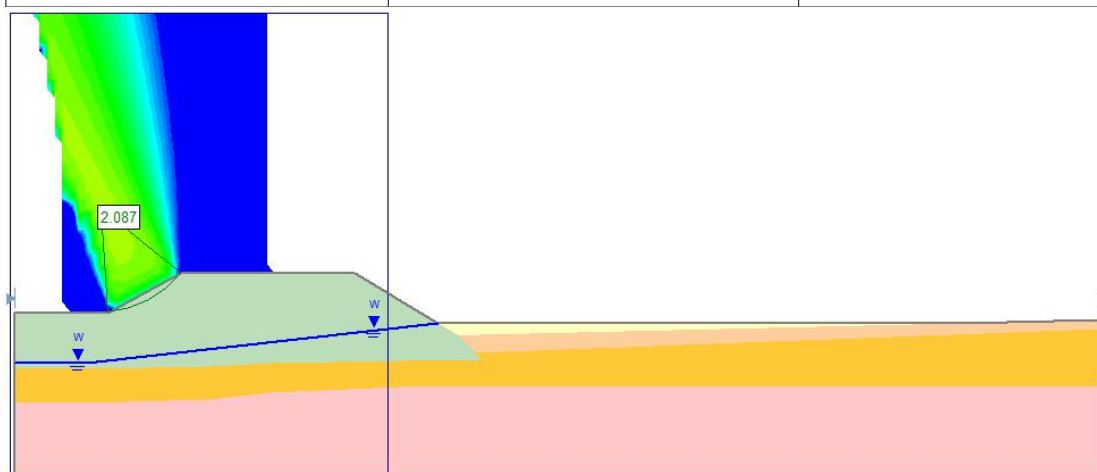
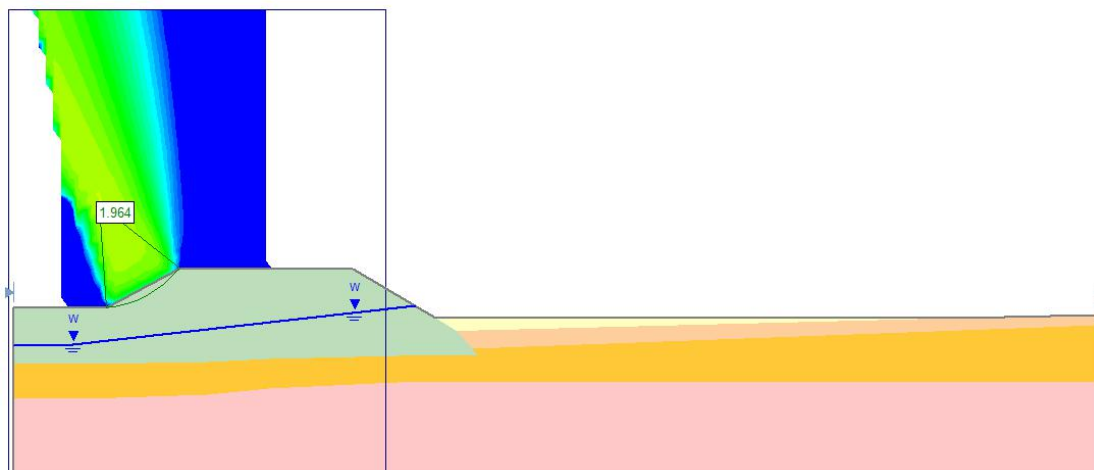
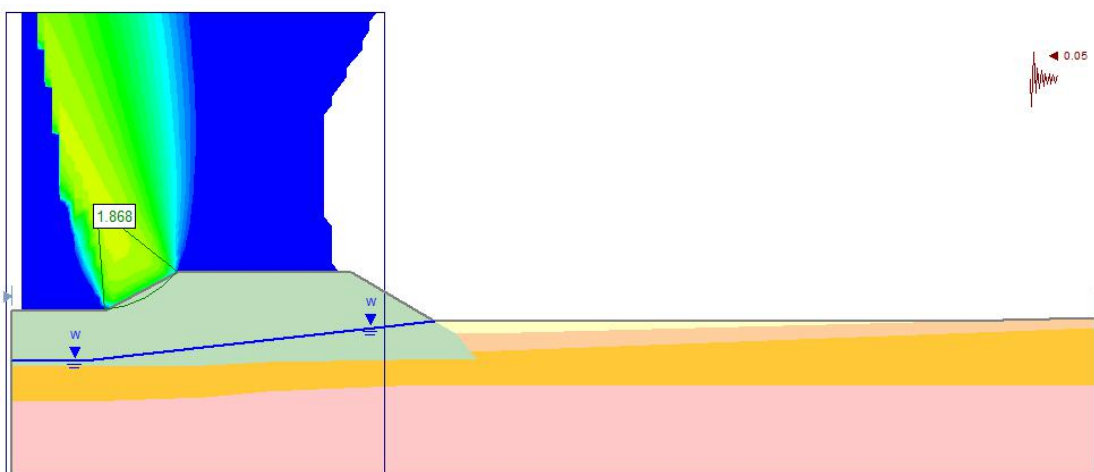
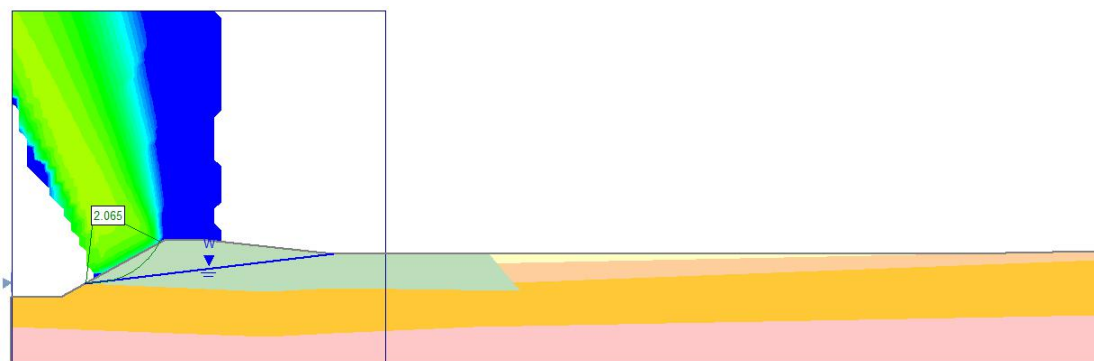
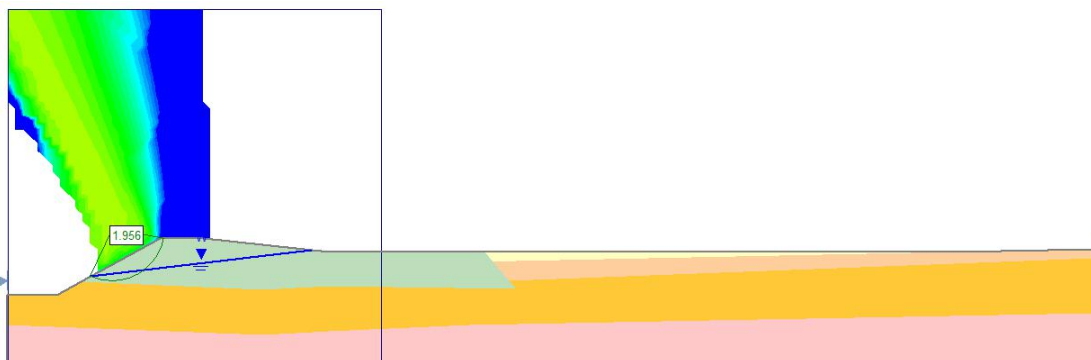
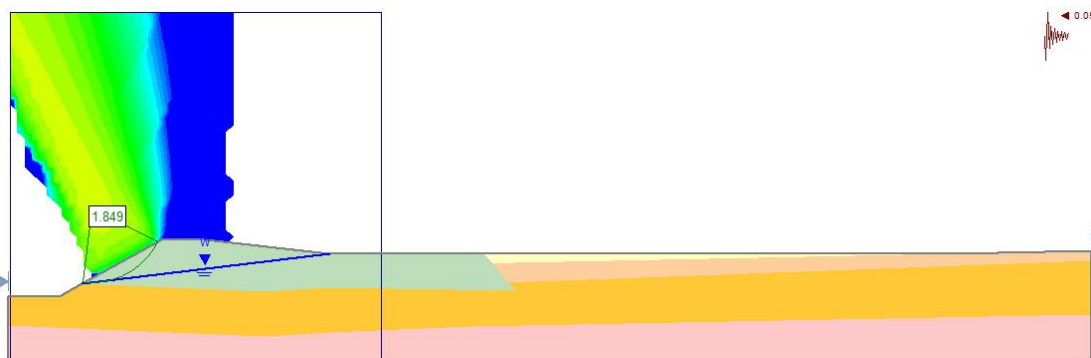
表 5-6 尾矿坝 2-2 下游坝坡抗滑稳定安全系数计算结果表

计算方法：瑞典圆弧法		
运行工况	安全系数	规范值
正常运行	2.065	1.15
洪水运行	1.956	1.05
特殊运行	1.849	1.00

尾矿库两个剖面按变更设计要求整治后，现状各项稳定系数均满足规范要求，坝体安全可靠。

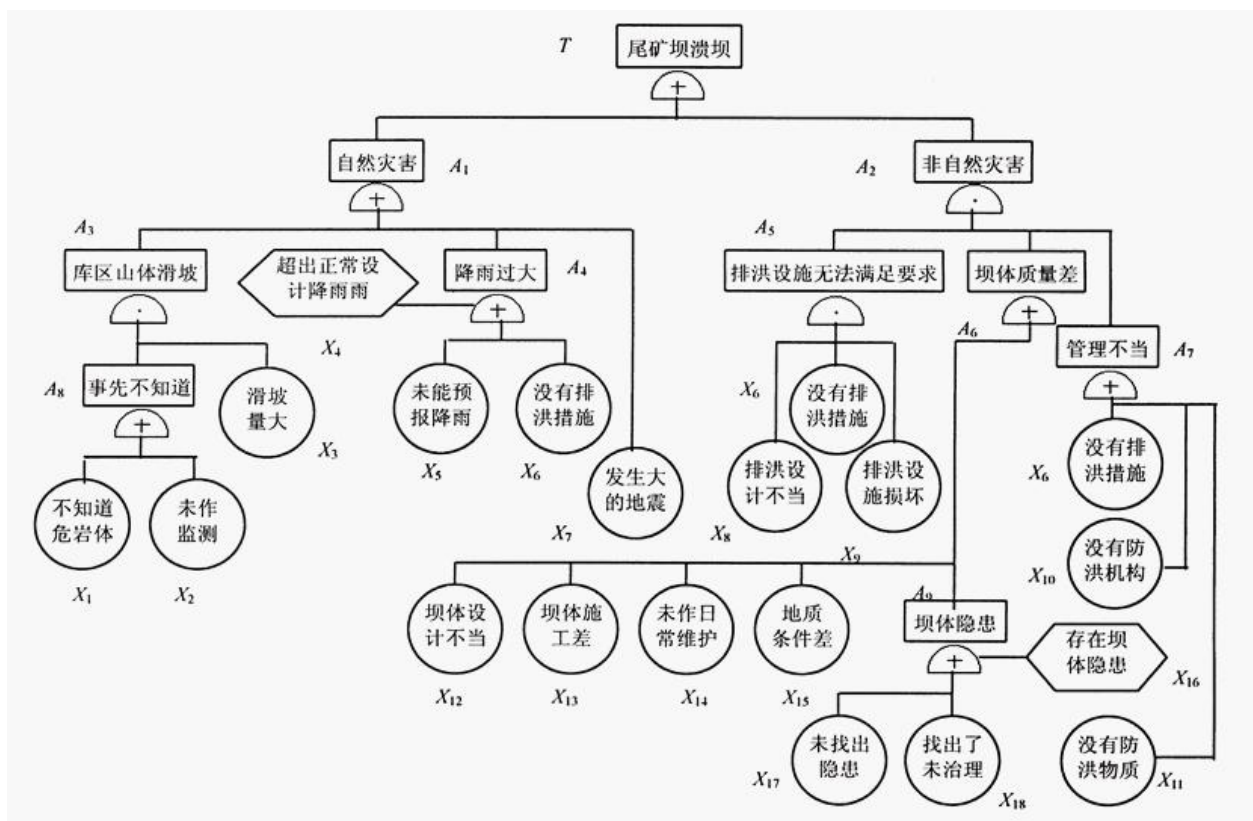
图 5-7 尾矿坝溃坝事故树分析图

①排洪设施无法满足要求（A₅）。相关事件有未采取有效的排洪措施，不能排洪（X₆）、排洪设计不当（X₈）及排洪设施损坏（X₉）。

③坝体存在隐患（A₉）。存在溃坝隐患（X₁₆）的条件下，没有对坝体进行监测未找出坝体隐患（X₁₇），以及找出了隐患但未进行治疗（X₁₈）。

④管理不当（A₇）。相关事件是没有防洪组织机构（X₁₀）、及没有足够的防洪物质（X₁₁）。

理的。这 4 组最小径集共设计到 7 个基本事件，分别是滑坡量大（ X_3 ）、超出正常设计的降雨（ X_4 ）、未能及时预报降雨（ X_5 ）、未采取有效的排洪措施（ X_6 ）、发生大于设计地震烈度的地震（ X_7 ）、排洪设施设计不当（ X_8 ）及排洪设施已损坏（ X_9 ）。
