鄱阳县杨沅砖瓦用页岩矿权属于鄱阳县双旭宏墙体材料有限公司，公司成立日期为 2011 年 05 月 04 日，社会统一信用代码 91361128573621357G，位于江西省上饶市鄱阳县皇岗镇杨源村，法定代表人严国平，有效期限自 2011 年 05 月 04 日至 2041 年 05 月 03 日，经营范围：新型材料砖加工，销售（以上项目国家有专项规定的凭有效证件经营）。

矿山属于新建矿山，已于 2020 年 04 月 20 日取得鄱阳县人民政府颁发的采矿许可证，矿区范围由 8 个拐点坐标圈定，开采深度+60m~+30m，生产规模 10 万吨/年，面积 0.0374 平方公里，开采矿种为砖瓦用页岩，有效期至 2027 年 04 月 20 日。

企业为履行建设项目安全设施“三同时”手续，委托我公司承担了鄱阳县杨沅砖瓦用页岩矿露天开采新建工程建设项目的安全预评价工作。我公司成立了安全评价组，深入矿山现场勘查、收集查阅建设项目的资料 and 文件，依照《国家安全监管总局关于印发金属非金属矿山建设项目安全评价报告编写提纲的通知》（安监总管一〔2016〕49 号）的规定要求，编制安全预评价报告，分析

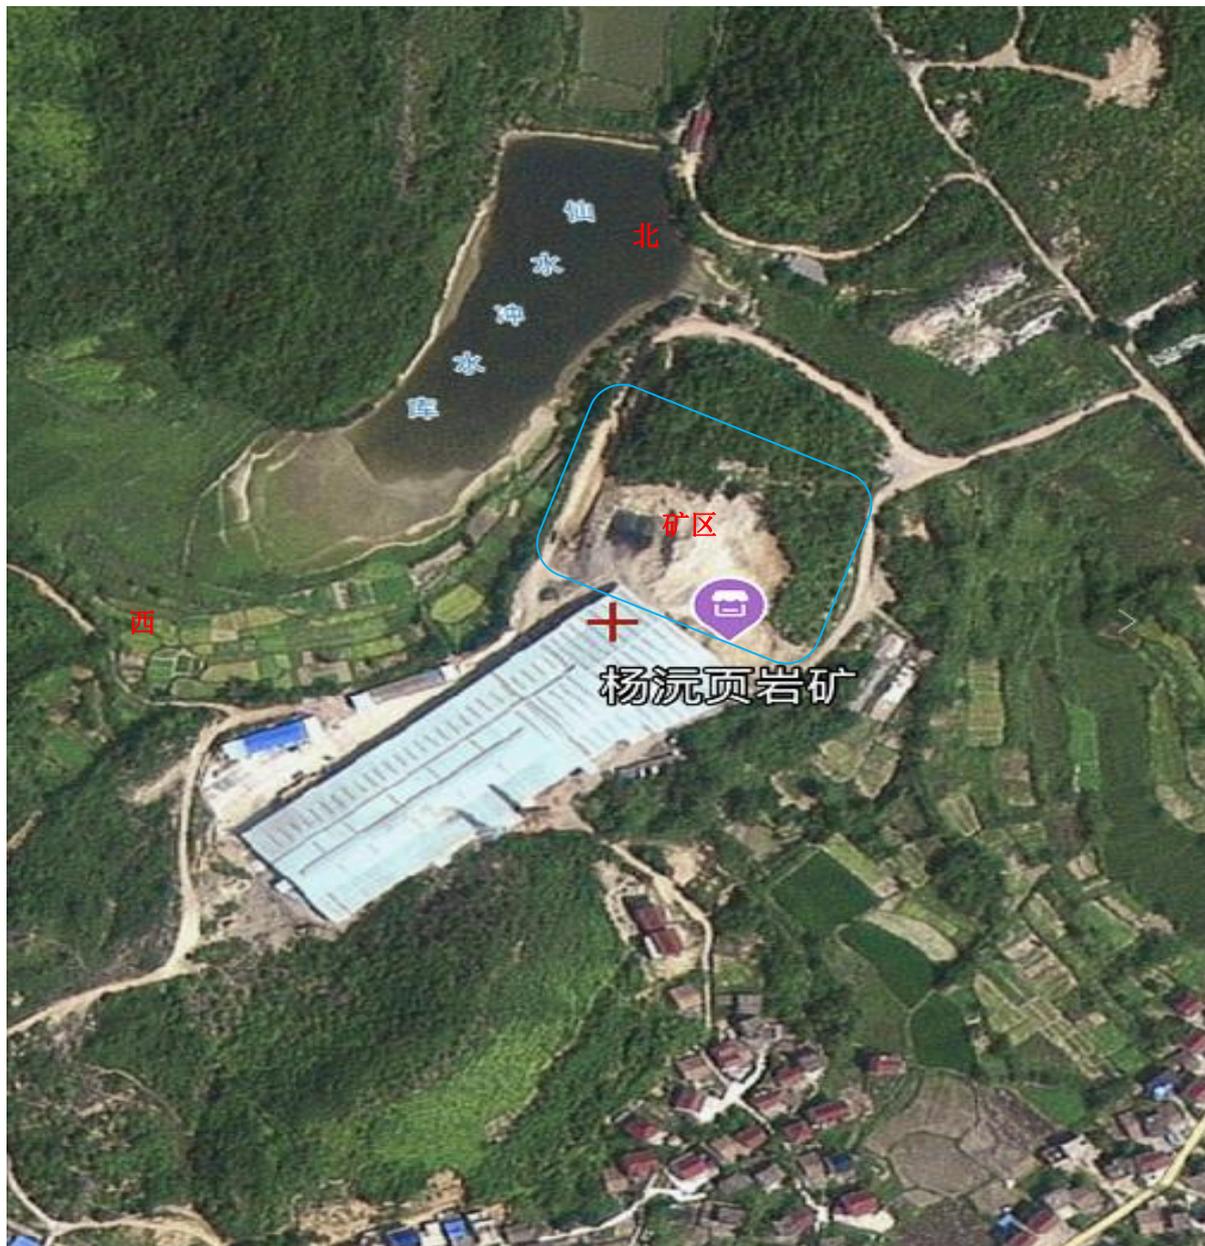
图 2-2 矿区周边卫星图

矿区周边 1000m 可视范围内无国道、铁路、省道、高速公路；500m 范围内无高压线；矿区 300m 范围内没有学校、医院、相邻矿山等，**矿区溪南侧为杨沅村，距离最近房屋约 150m，可能存在粉尘和噪声危害。**矿区东西北方向约 50m 处有一小型农用灌溉水库，水库标高约+25m 至+30m，水库面积约 17380.43 m²，86902.2m³，水库容积约该水库等级为小（2）型，矿区西面、北面及东面边界处均为乡村道路；矿区西南方向 30m 处为砖加工厂。办公室及生活休息区位于矿区西南方向 240m 处。矿区东侧 40m 处为生产加工及生活区。矿区周边环境见图 2-2。矿山开采方式为机械开挖，无爆破作业，对周边的主要危害为噪声和粉尘，矿山运输车辆经过村庄时也可能造成车
