**江西省龙溪爆破工程有限公司
采掘施工作业
安全现状评价报告**

南昌安达安全技术咨询有限公司

二〇二二年六月二十一日

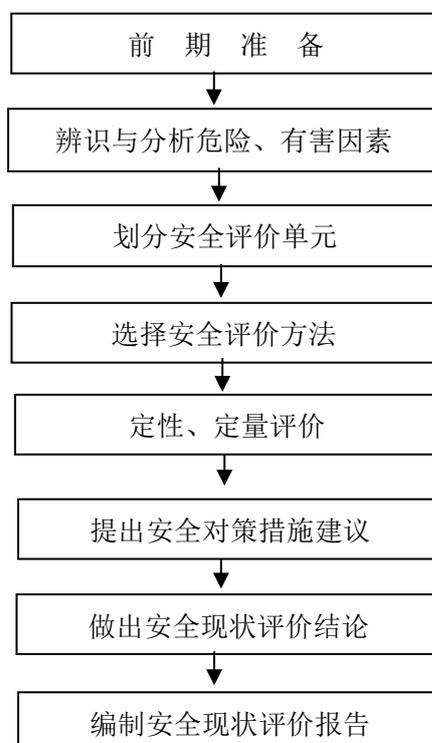
图 1.4-1 安全现状评价程序框图

本次安全现状评价程序包括：准备阶段，危险、有害因素辨识与分析；划分安全评价单元；选择安全评价方法；定性、定量评价；提出安全对策措施及建议；做出安全现状评价结论；编制安全评价报告（评价程序见图 1.4-1）。

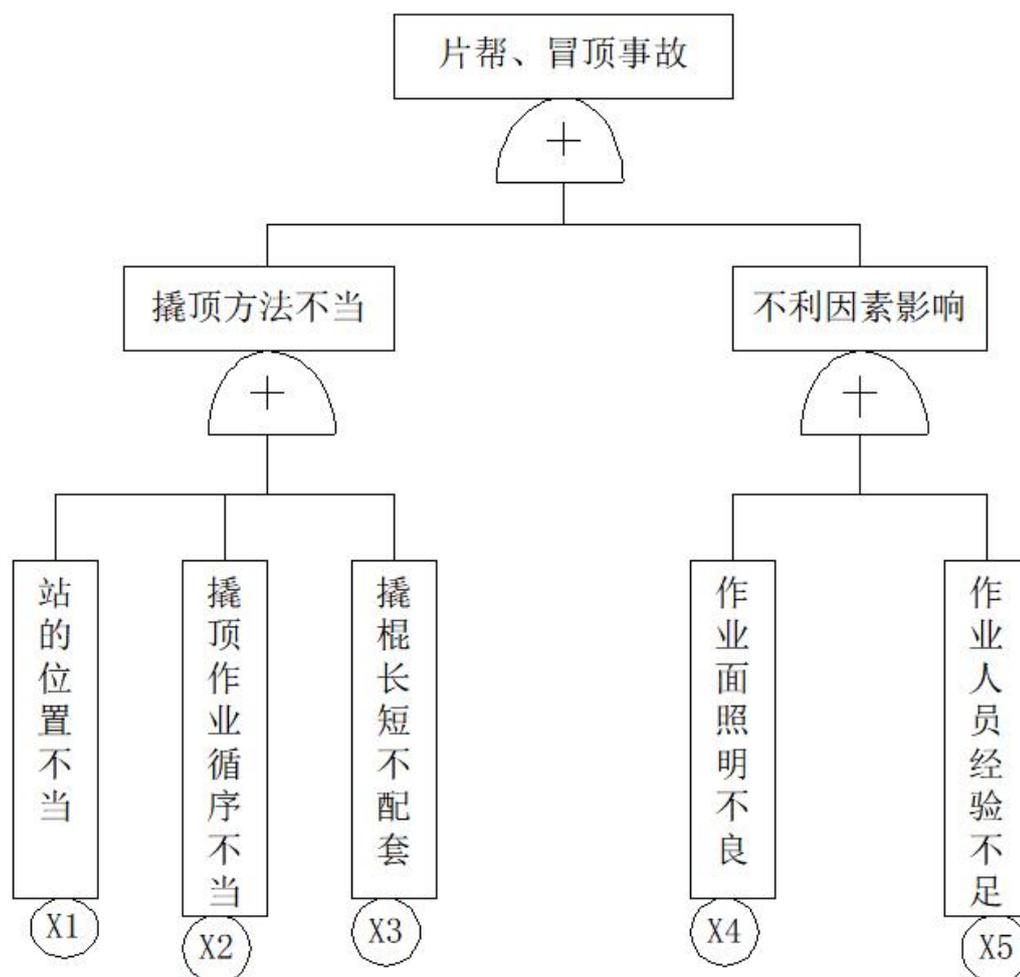
图 5.2-1 敲帮问顶片帮冒顶事故树

敲帮问顶时顶板岩石突然发生片帮冒顶是经常发生的事故类型，据分析，该类事故主要是由于敲顶方法不当以及敲顶作业面不良引起的，敲帮问顶事故树如图 5.2-1 所示。

根据图 5.2-1 所示的事故树图,求得的最小割集为:

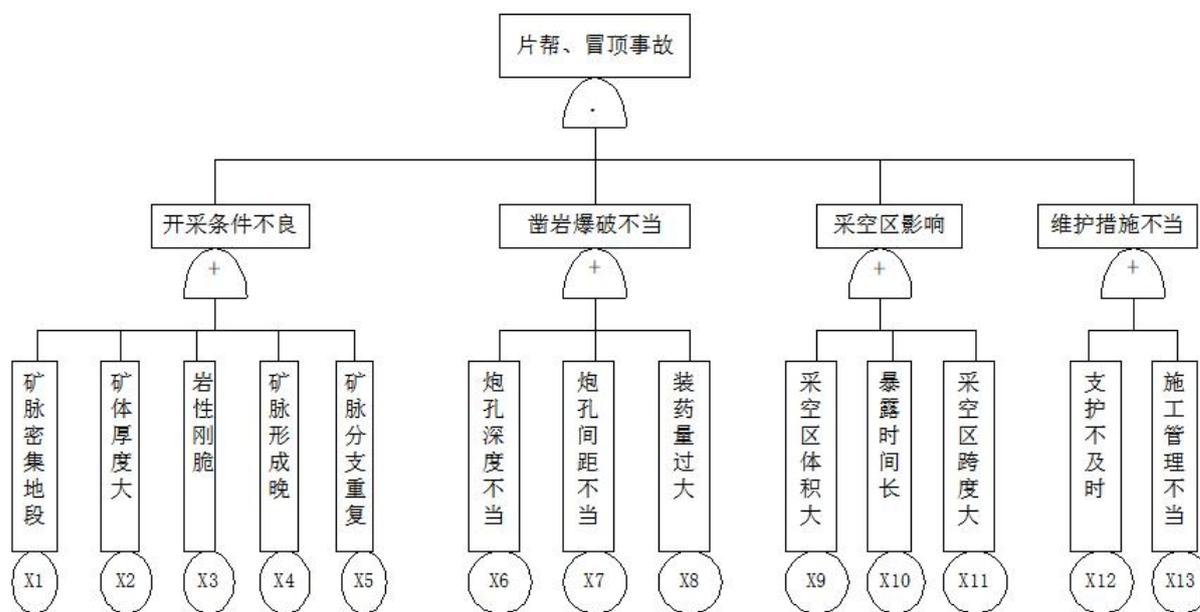
图 5.2-2 采矿过程中片帮、冒顶事故树

- (1) 不良的开采技术条件；
- (2) 不合理的凿岩爆破施工；
- (3) 采空区的影响；
- (4) 支护不及时，维护措施不当。

由此构造的事故树如图 5.2-2 所示。

根据图 5.2-2 所示的事故树图，可以求得采矿过程中发生片帮冒顶的最小割(径)集。最小割集的数目有 75 个，分别为：
