**建邦技术集团有限公司
采掘施工作业
安全现状评价报告**

南昌安达安全技术咨询有限公司

二〇二三年一月四日

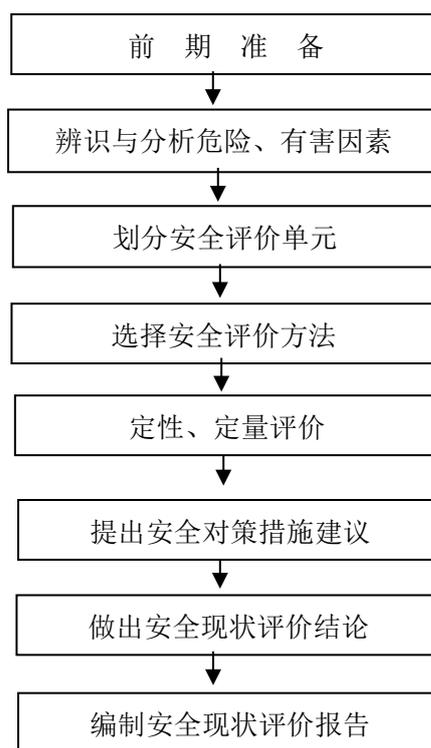
图 1.4-1 安全现状评价程序框图

本次安全现状评价程序包括：准备阶段，危险、有害因素辨识与分析；划分安全评价单元；选择安全评价方法；定性、定量评价；提出安全对策措施及建议；做出安全现状评价结论；编制安全评价报告（评价程序见图1.4-1）。

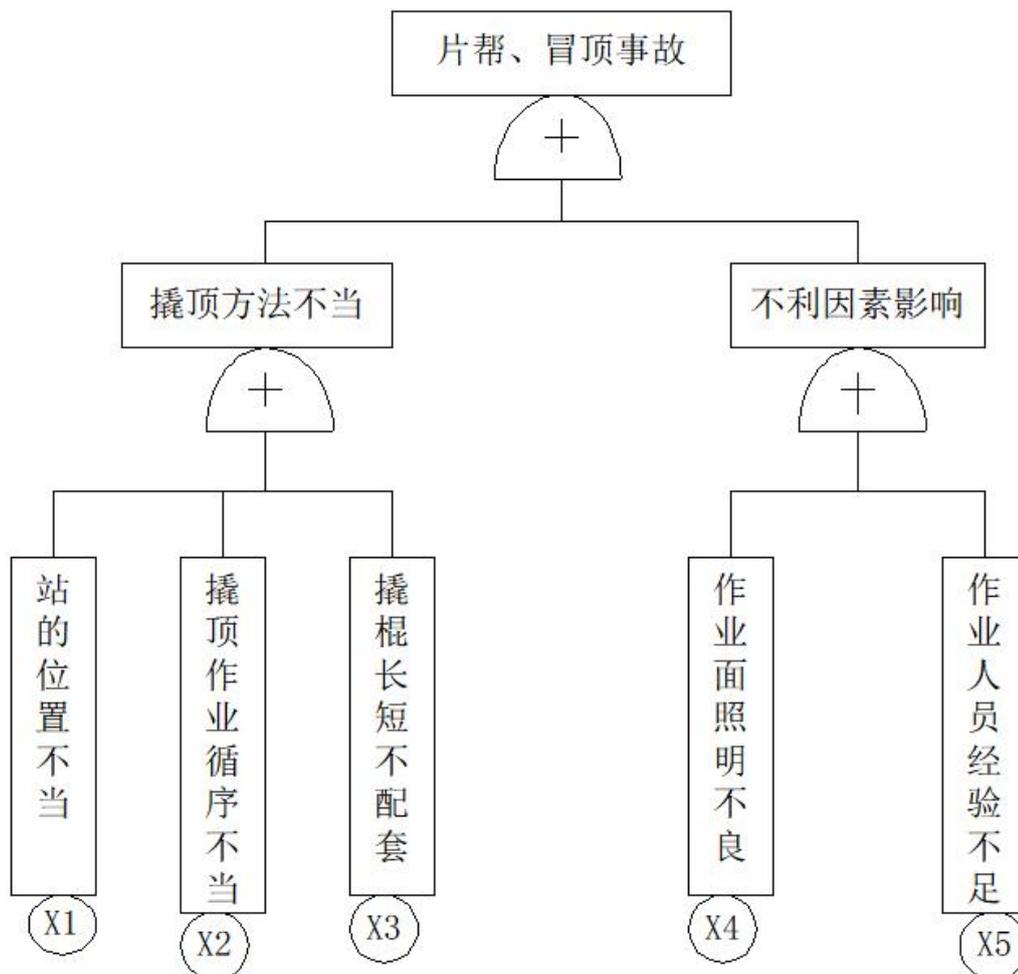
图 5.2-1 敲帮问顶片帮冒顶事故树

敲帮问顶时顶板岩石突然发生片帮冒顶是经常发生的事故类型，据分析，该类事故主要是由于敲顶方法不当以及敲顶作业面不良引起的，敲帮问顶事故树如图 5.2-1 所示。

根据图 5.2-1 所示的事故树图，求得的最小割集为：

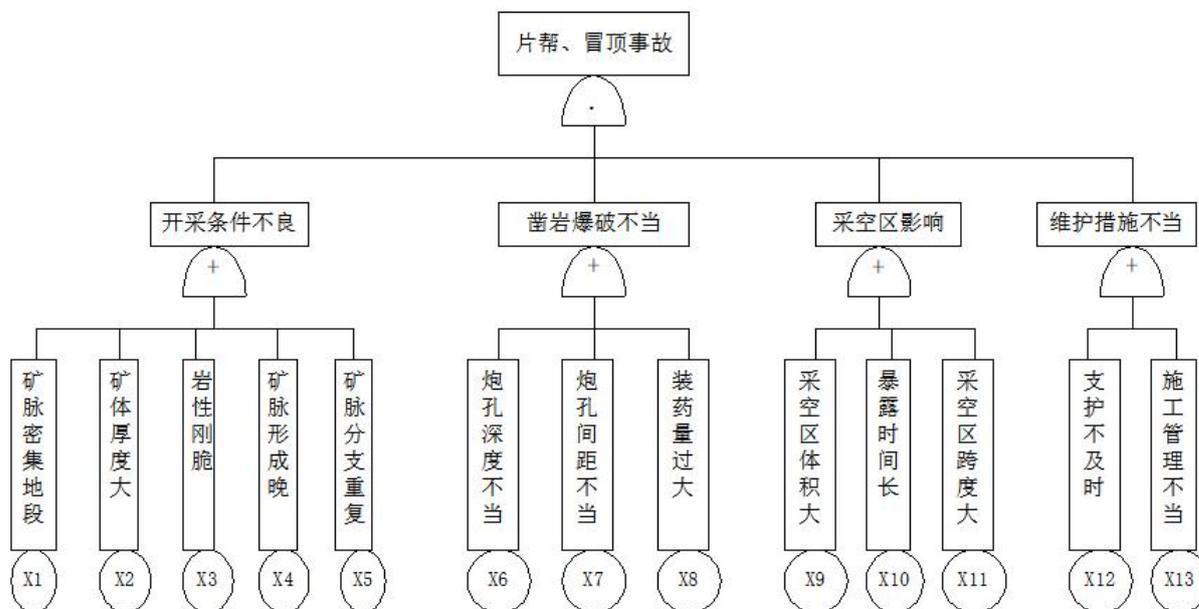
图 5.2-2 采矿过程中片帮、冒顶事故树

- (1) 不良的开采技术条件；
- (2) 不合理的凿岩爆破施工；
- (3) 采空区的影响；
- (4) 支护不及时，维护措施不当。

由此构造的事故树如图 5.2-2 所示。

根据图 5.2-2 所示的事故树图，可以求得采矿过程中发生片帮冒顶的最
